**ЕКСПЕРТНИЙ ЗВІТ
ЗА РЕЗУЛЬТАТАМИ ОБСТЕЖЕННЯ
№ТО-24112022-1**

**Обстеження технічного стану поліклінічного відділення
Комунального некомерційного підприємства
«Чернігівська центральна районна лікарня»
Чернігівської районної ради Чернігівської області**

**Видано: Управління капітального будівництва Чернігівської
обласної державної адміністрації**

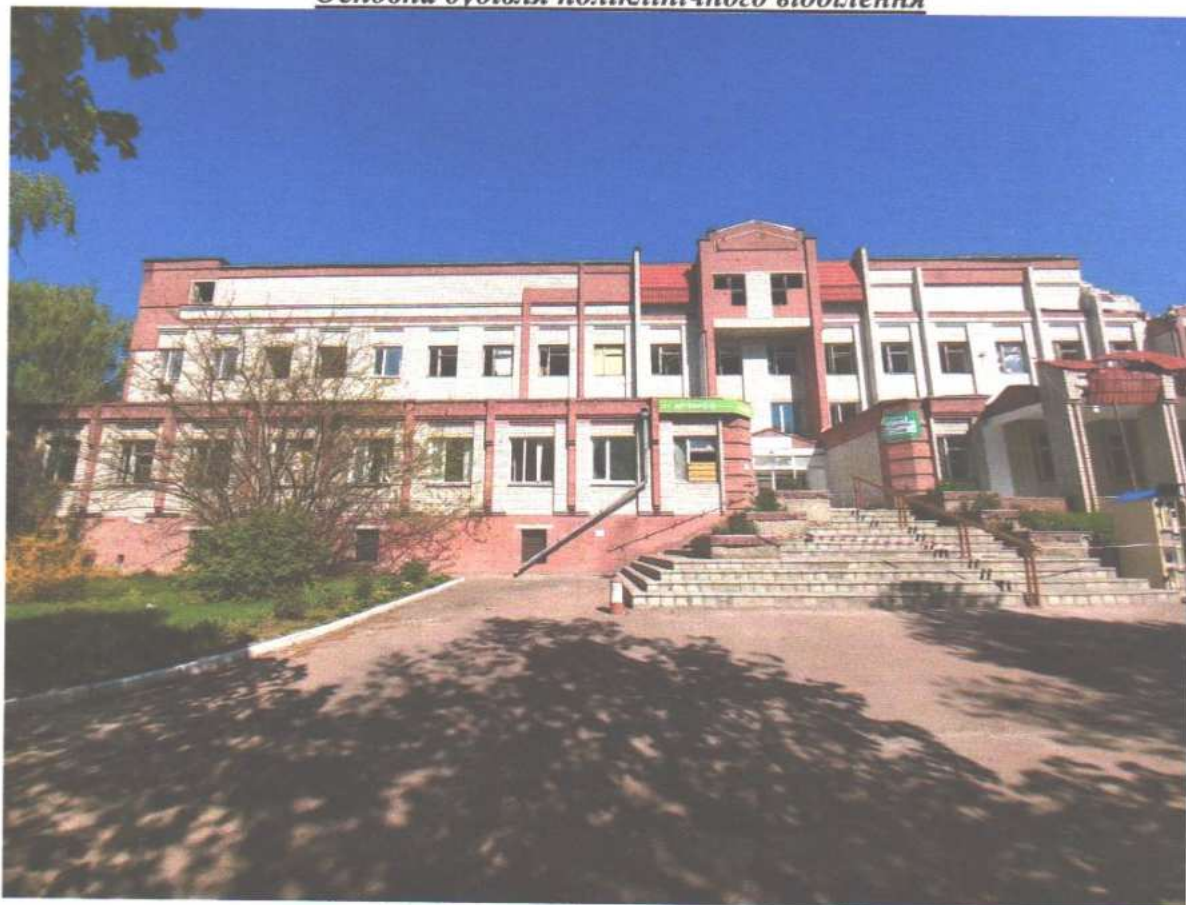
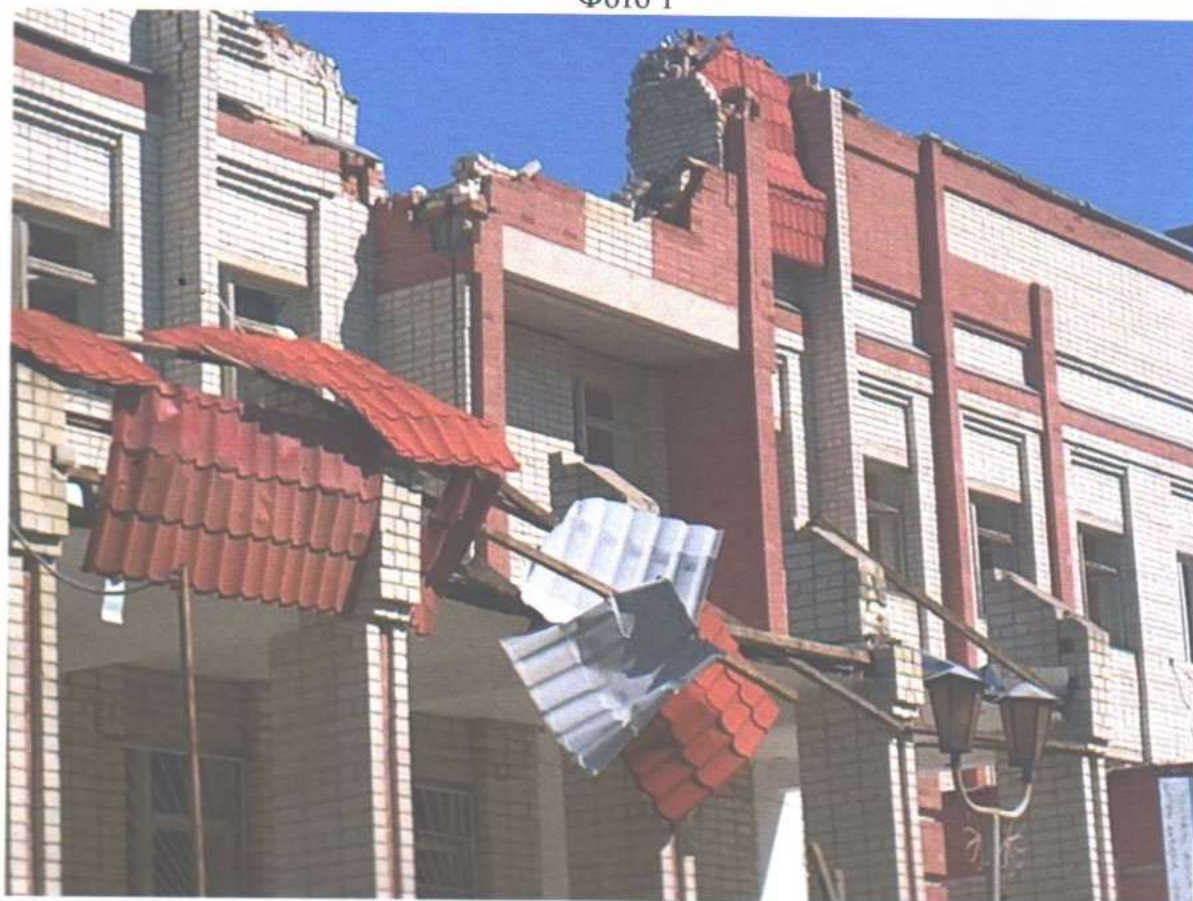
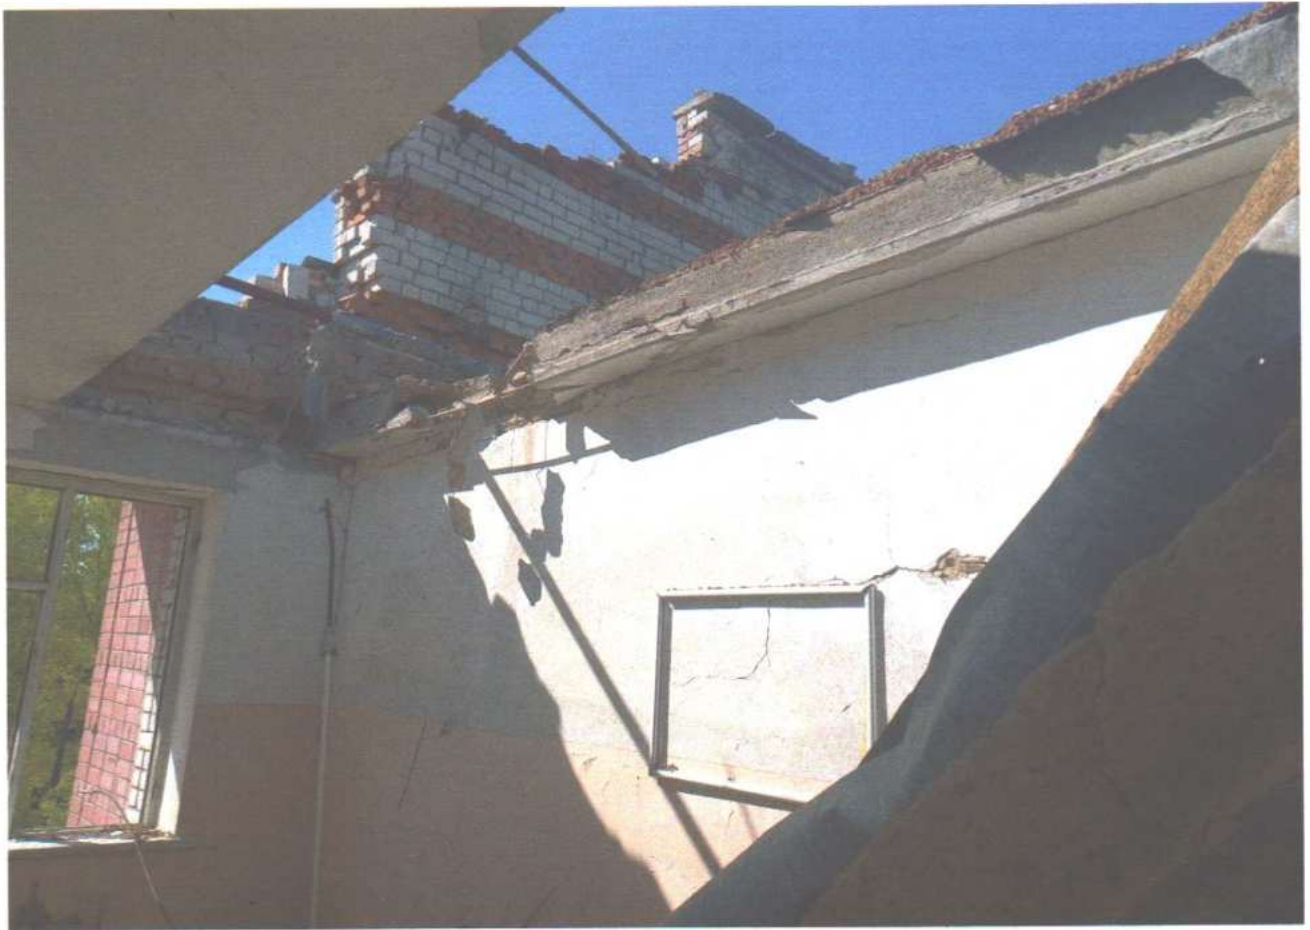
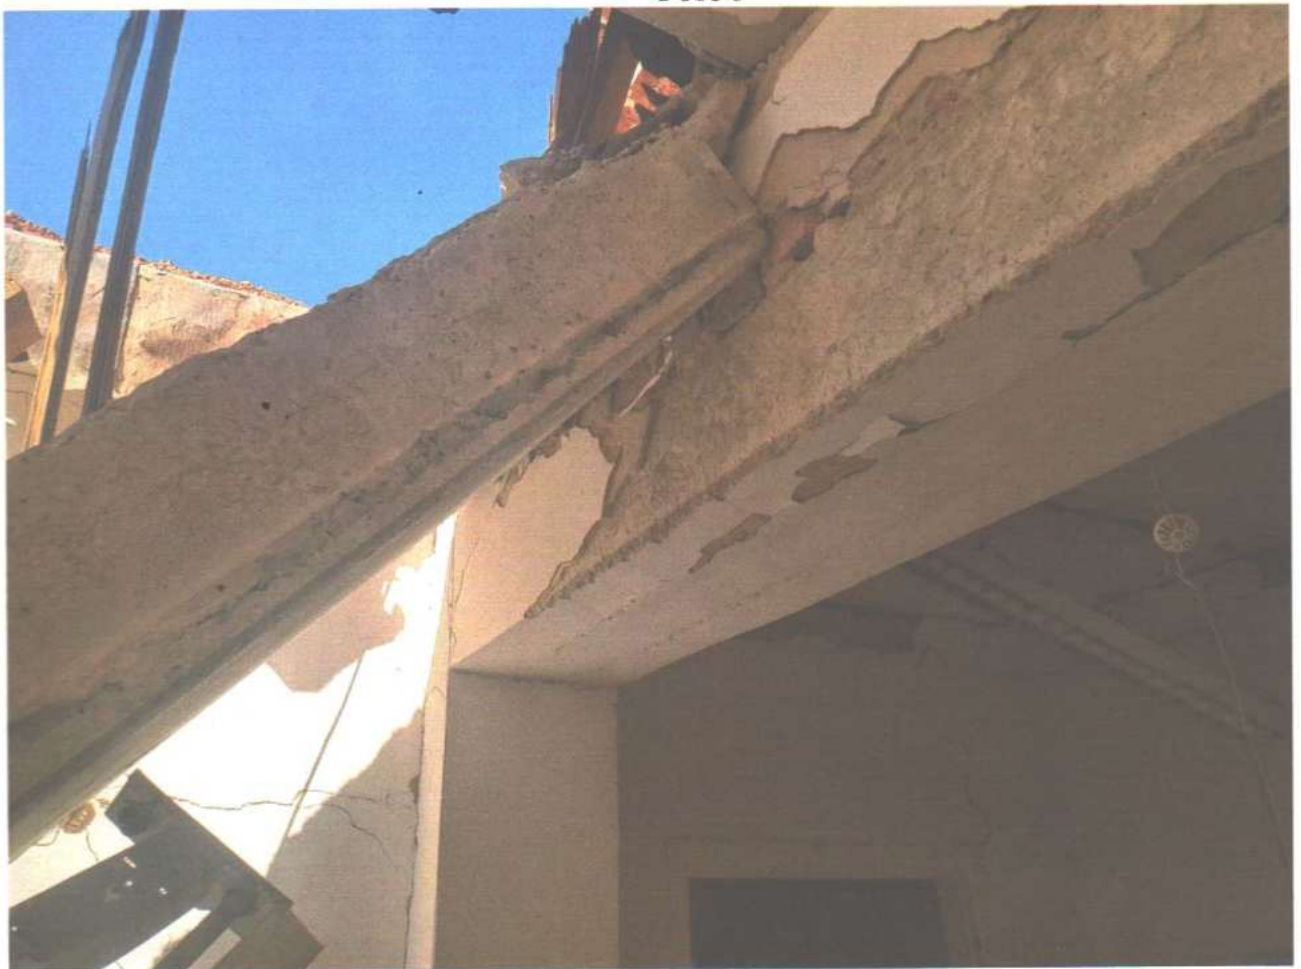
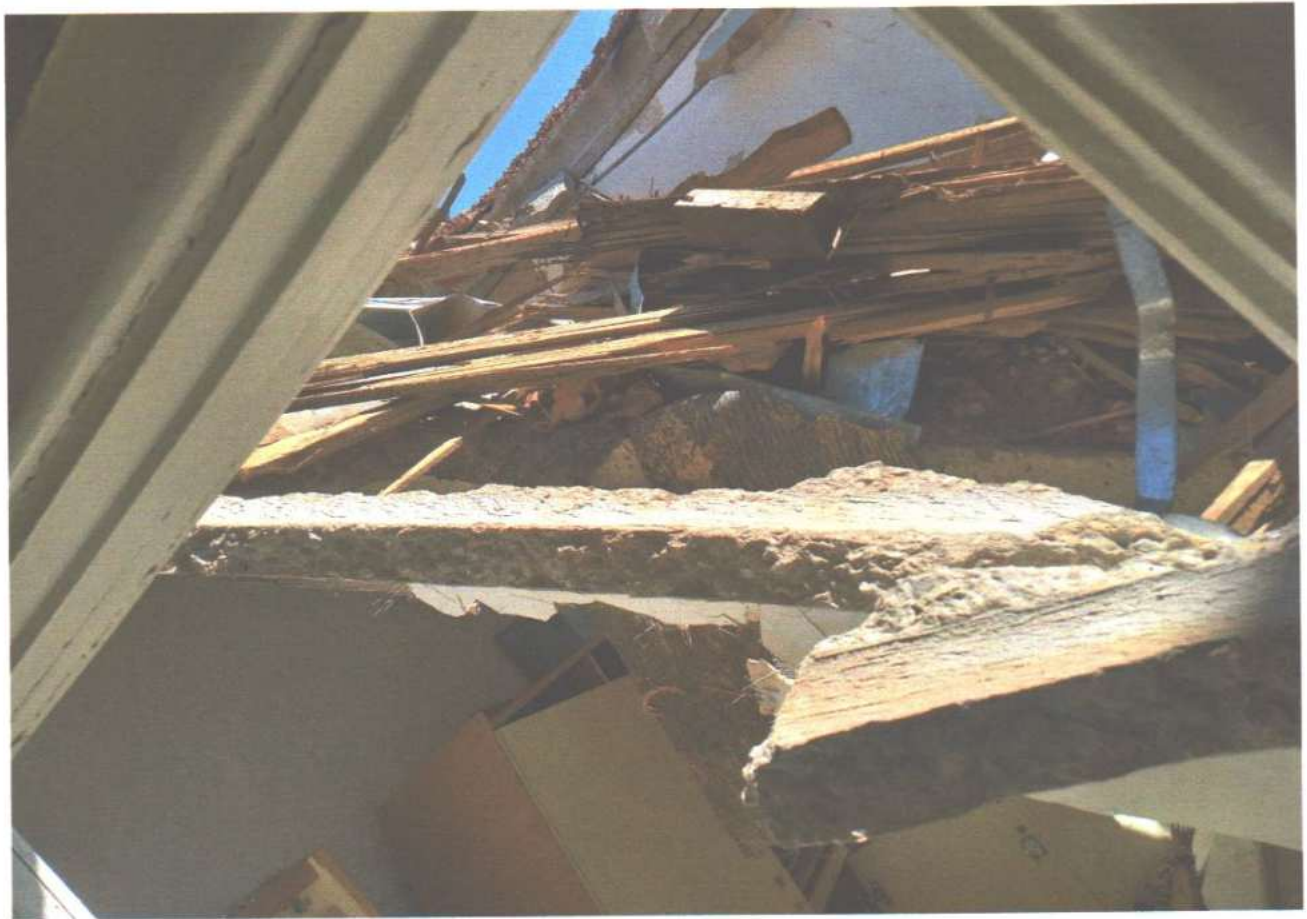
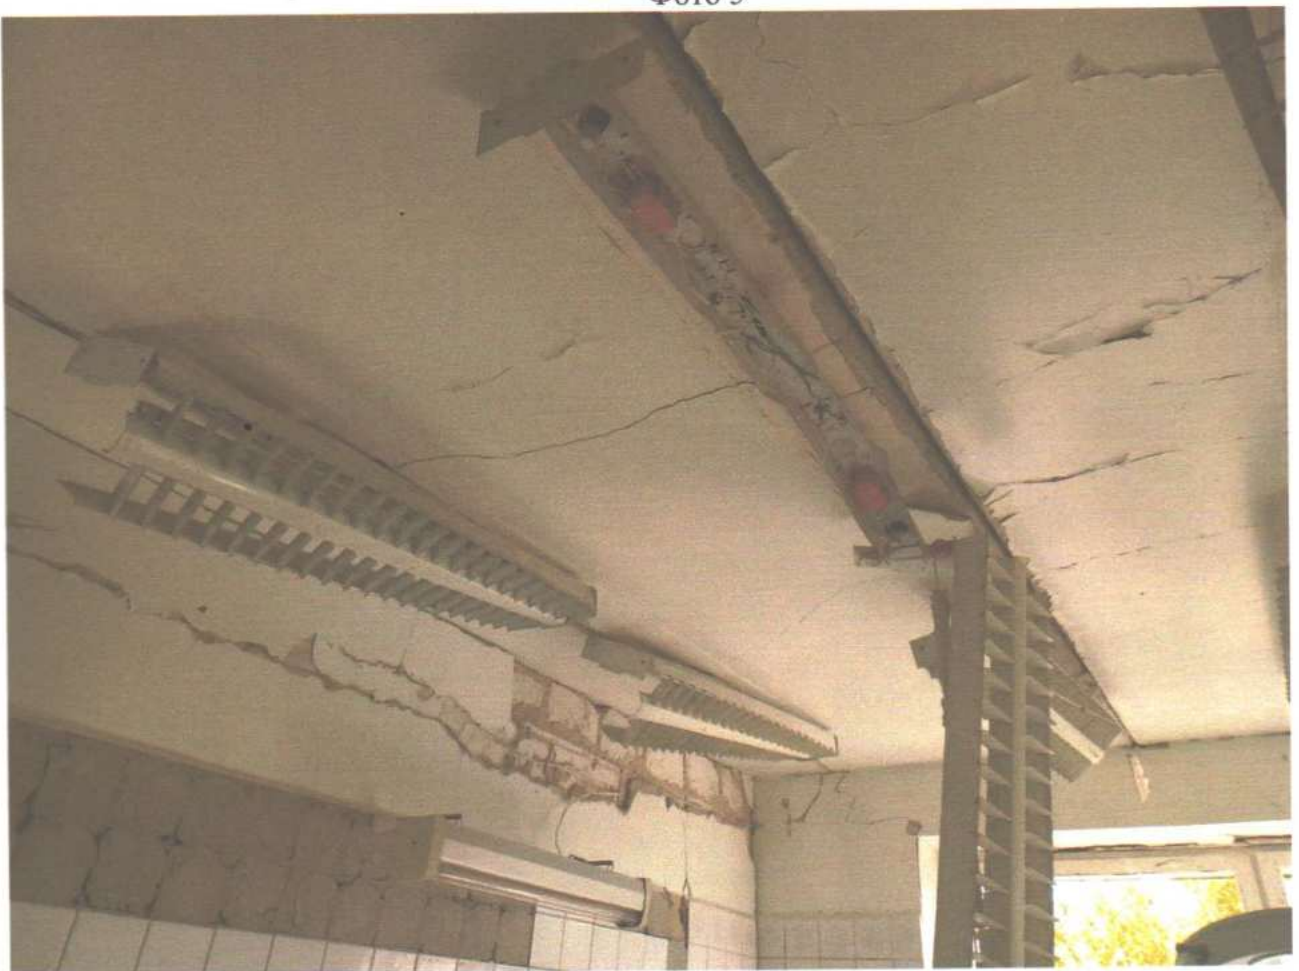
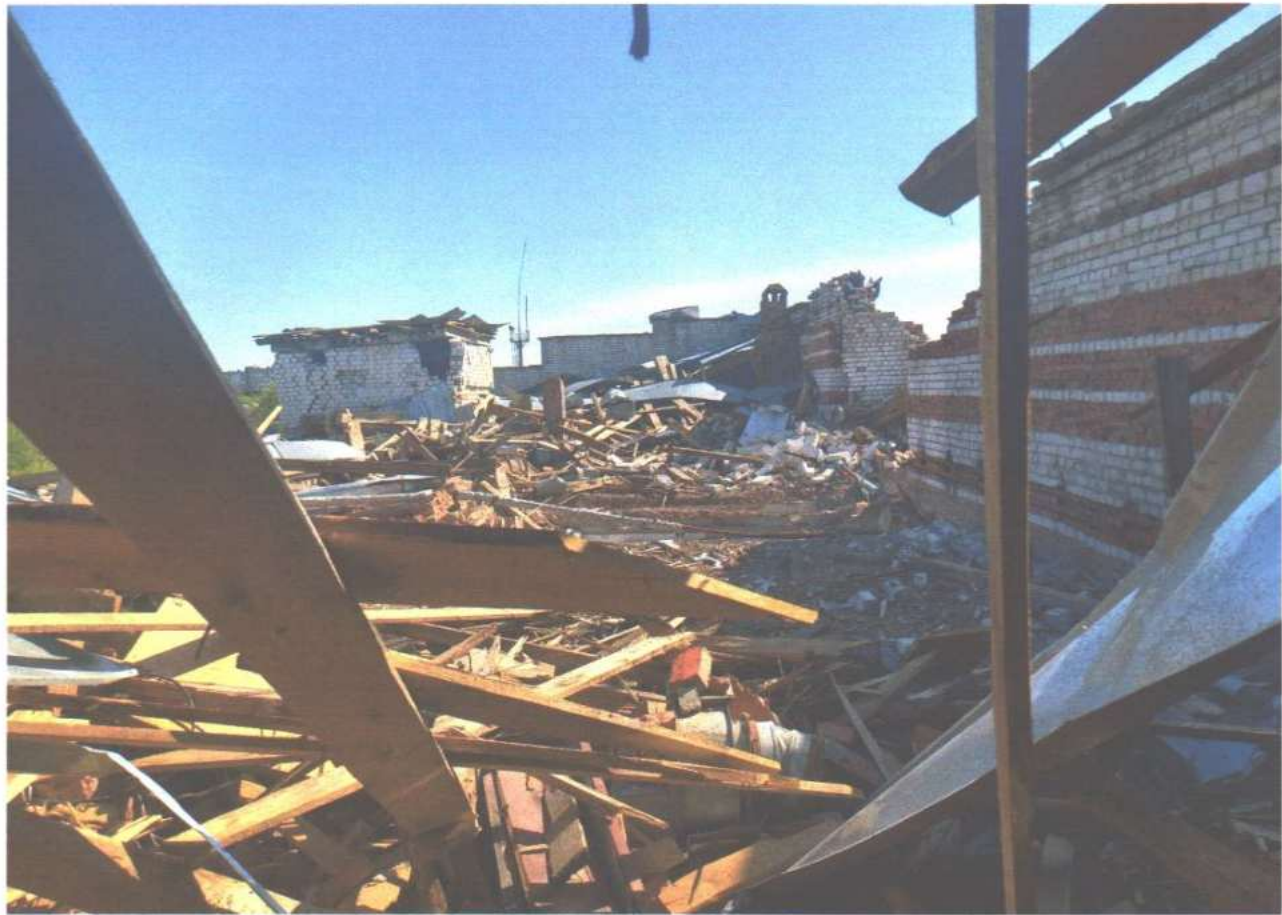
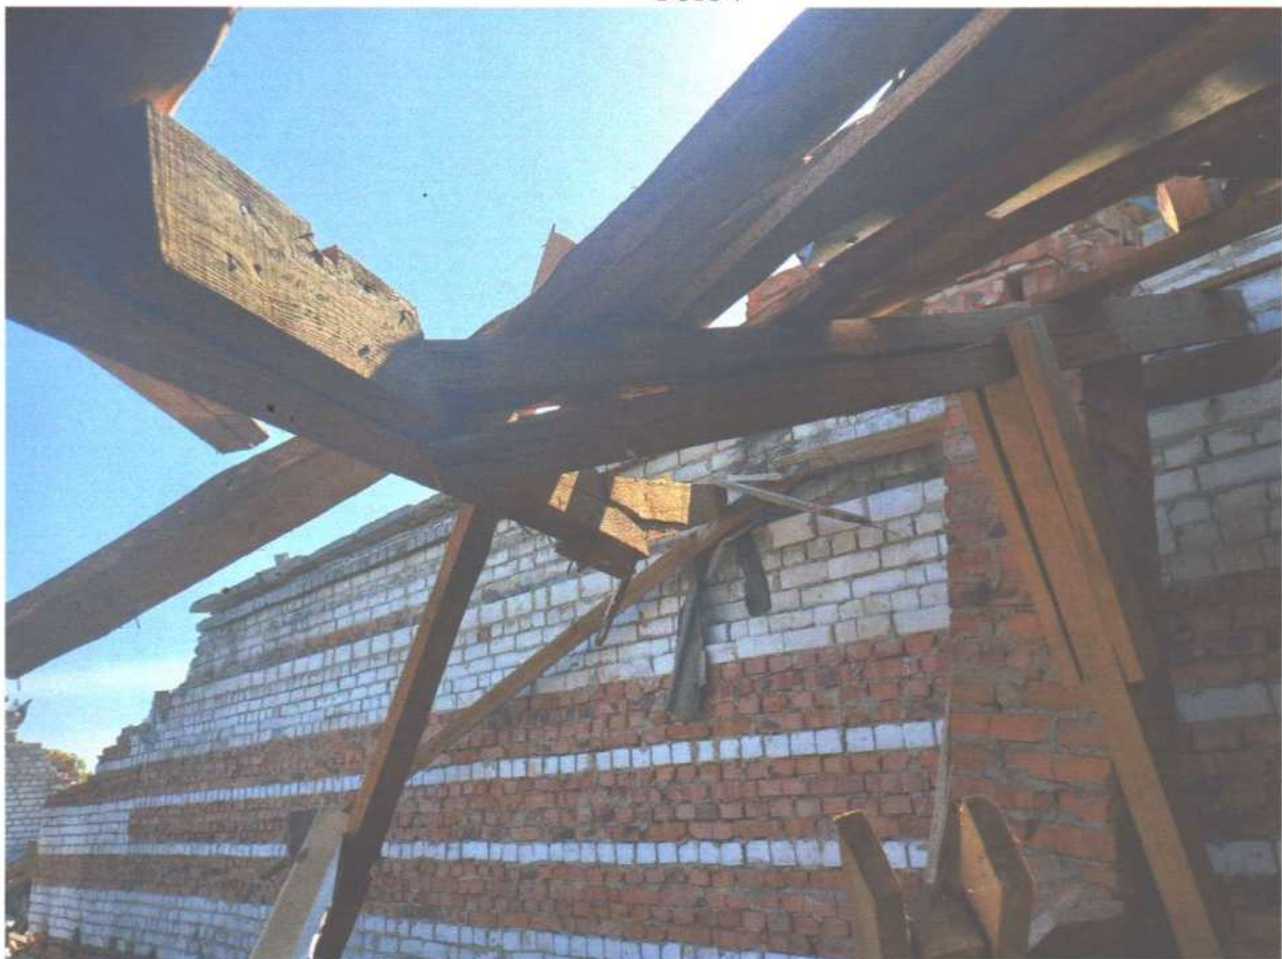
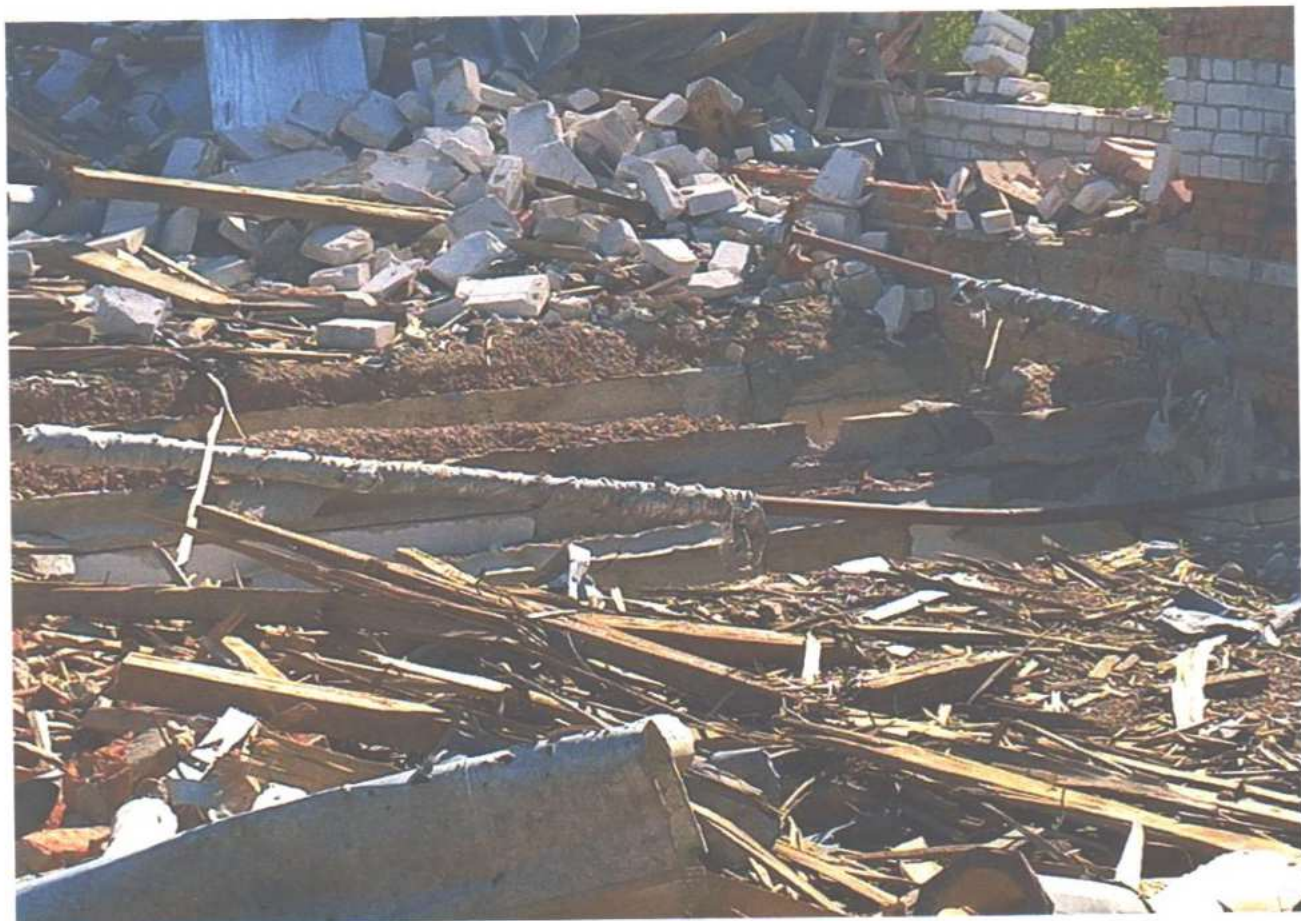
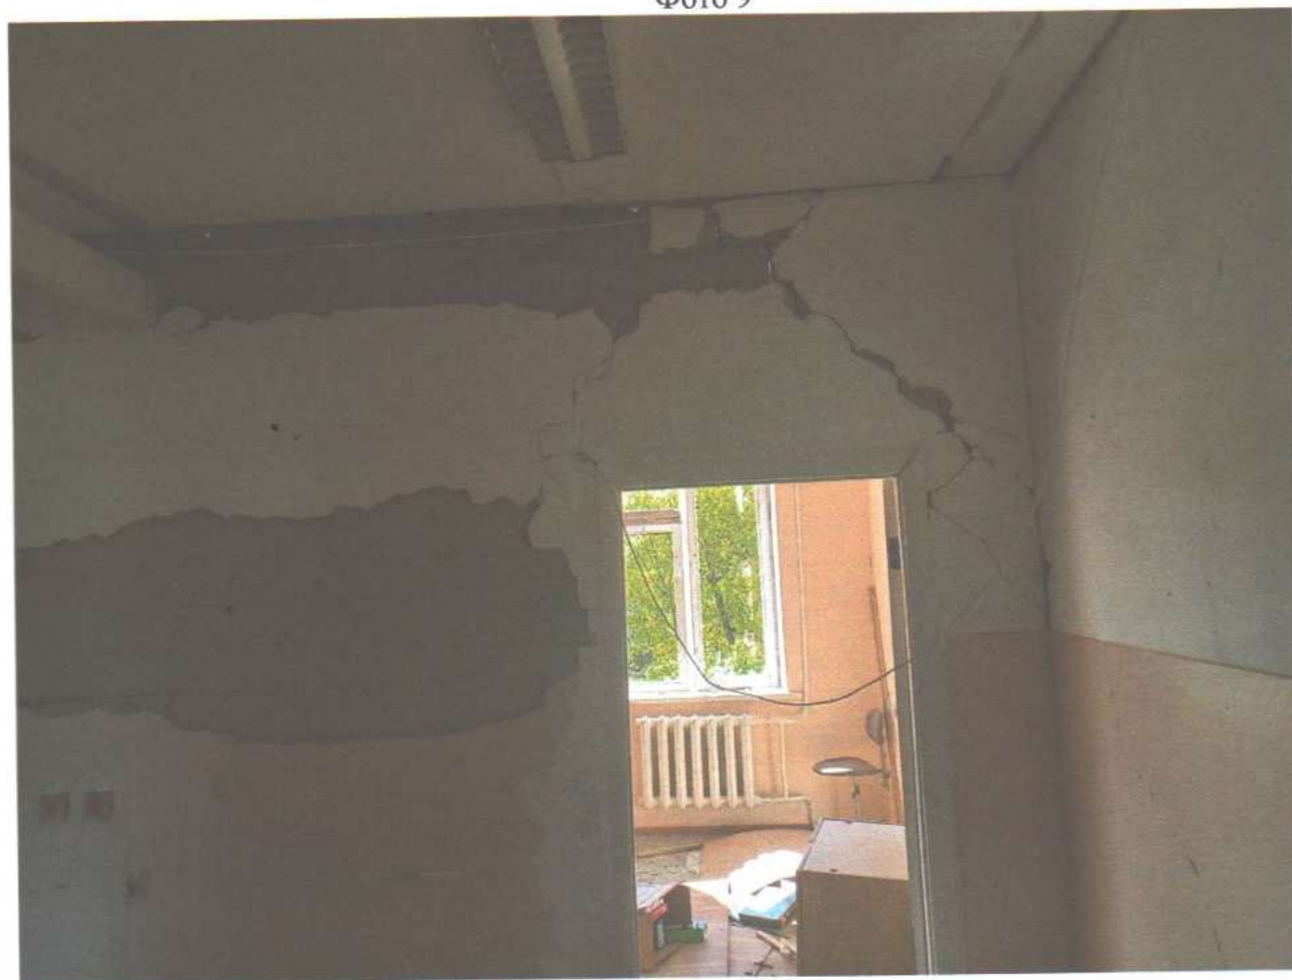
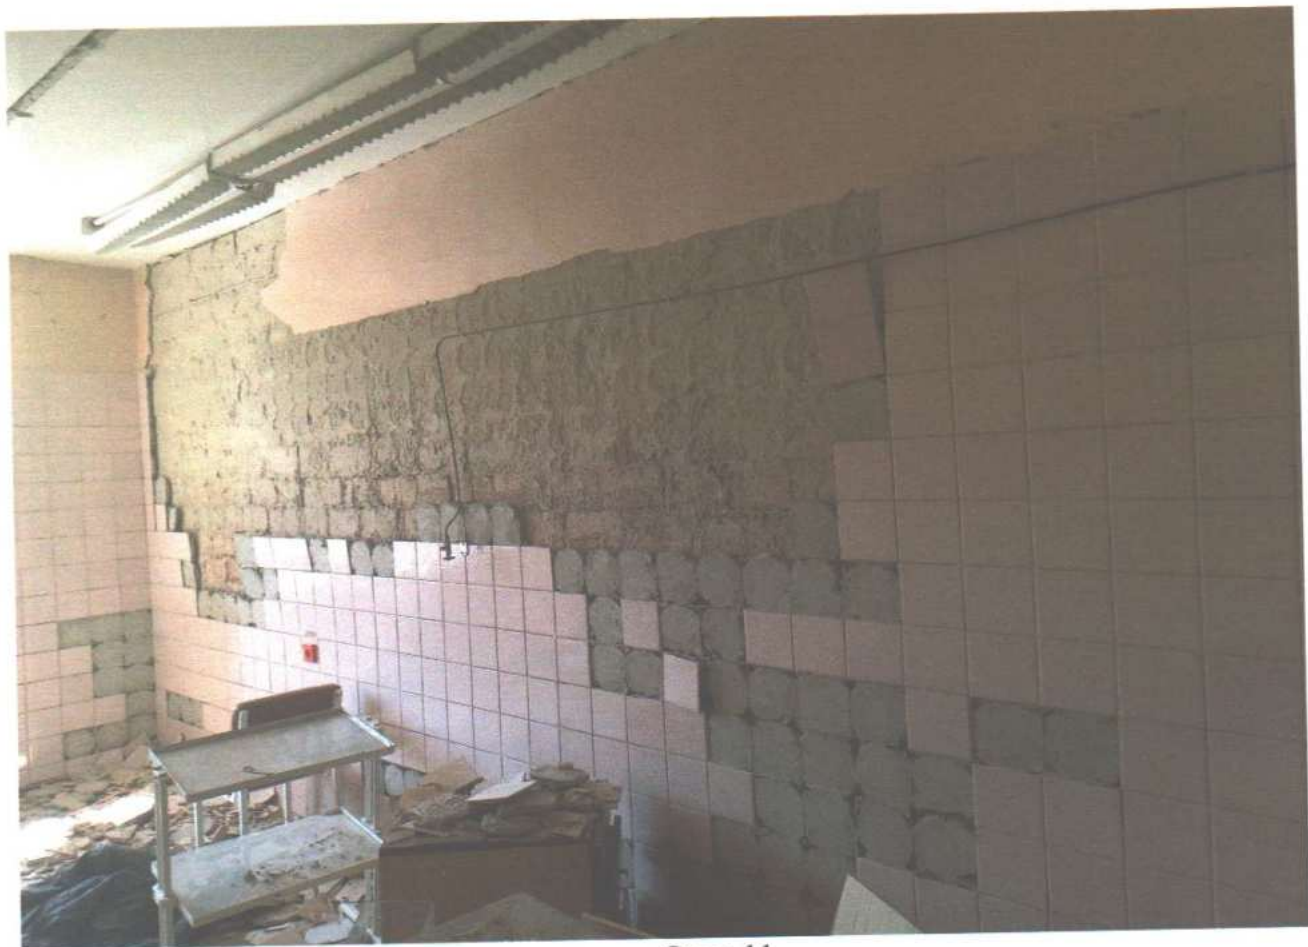
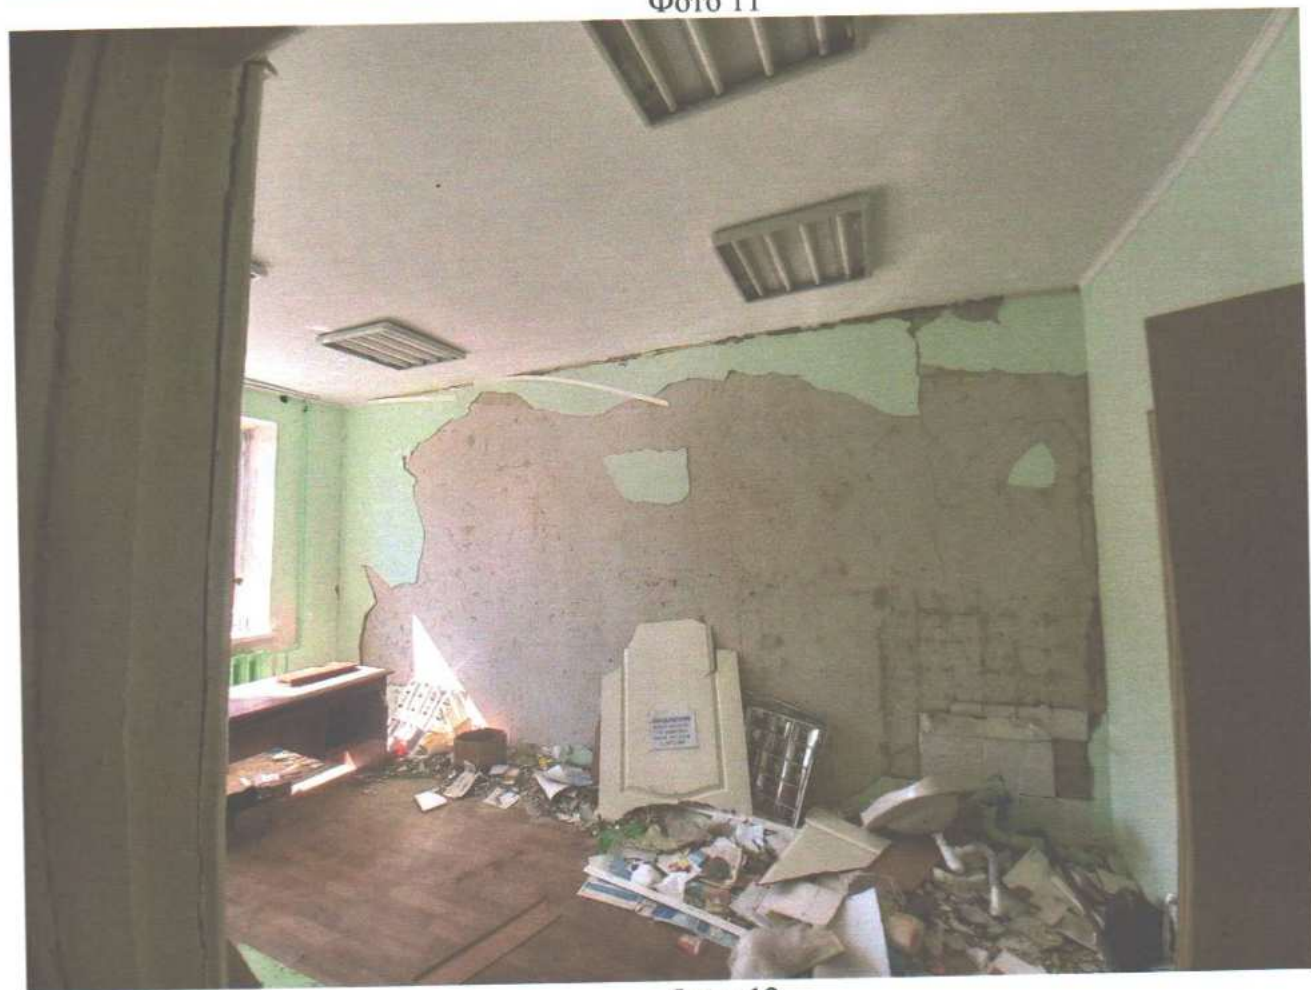
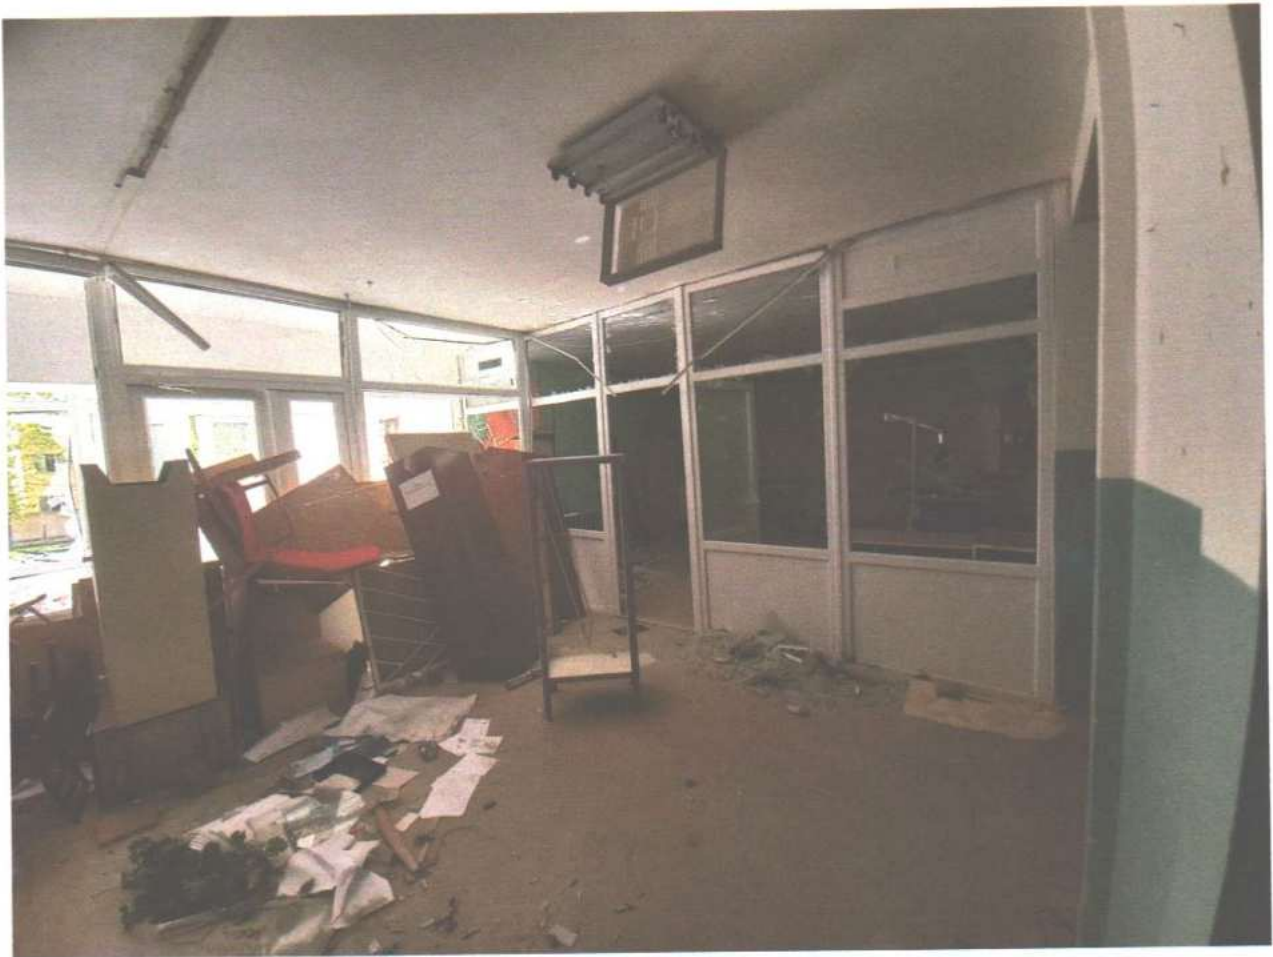
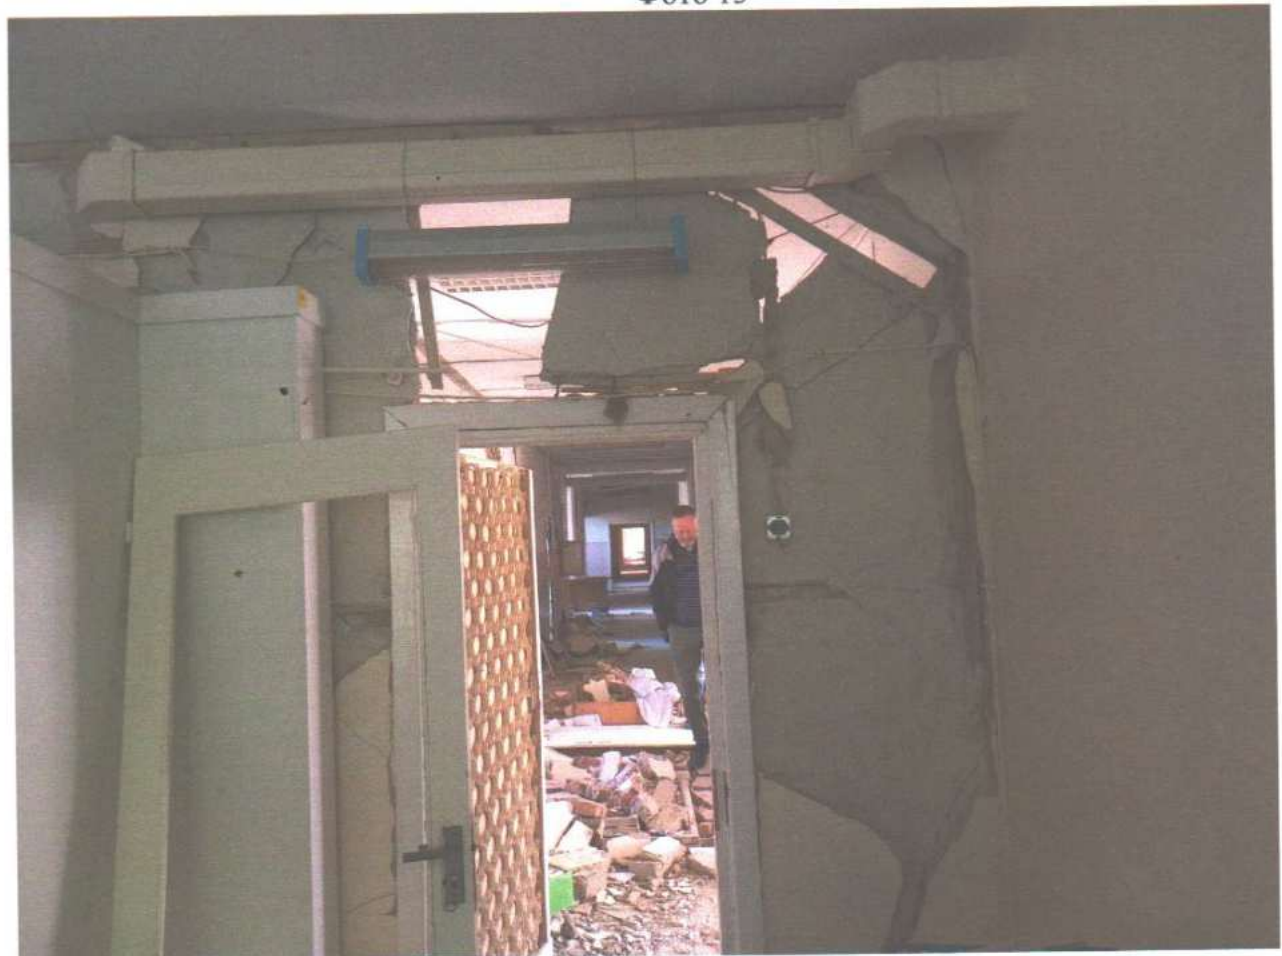
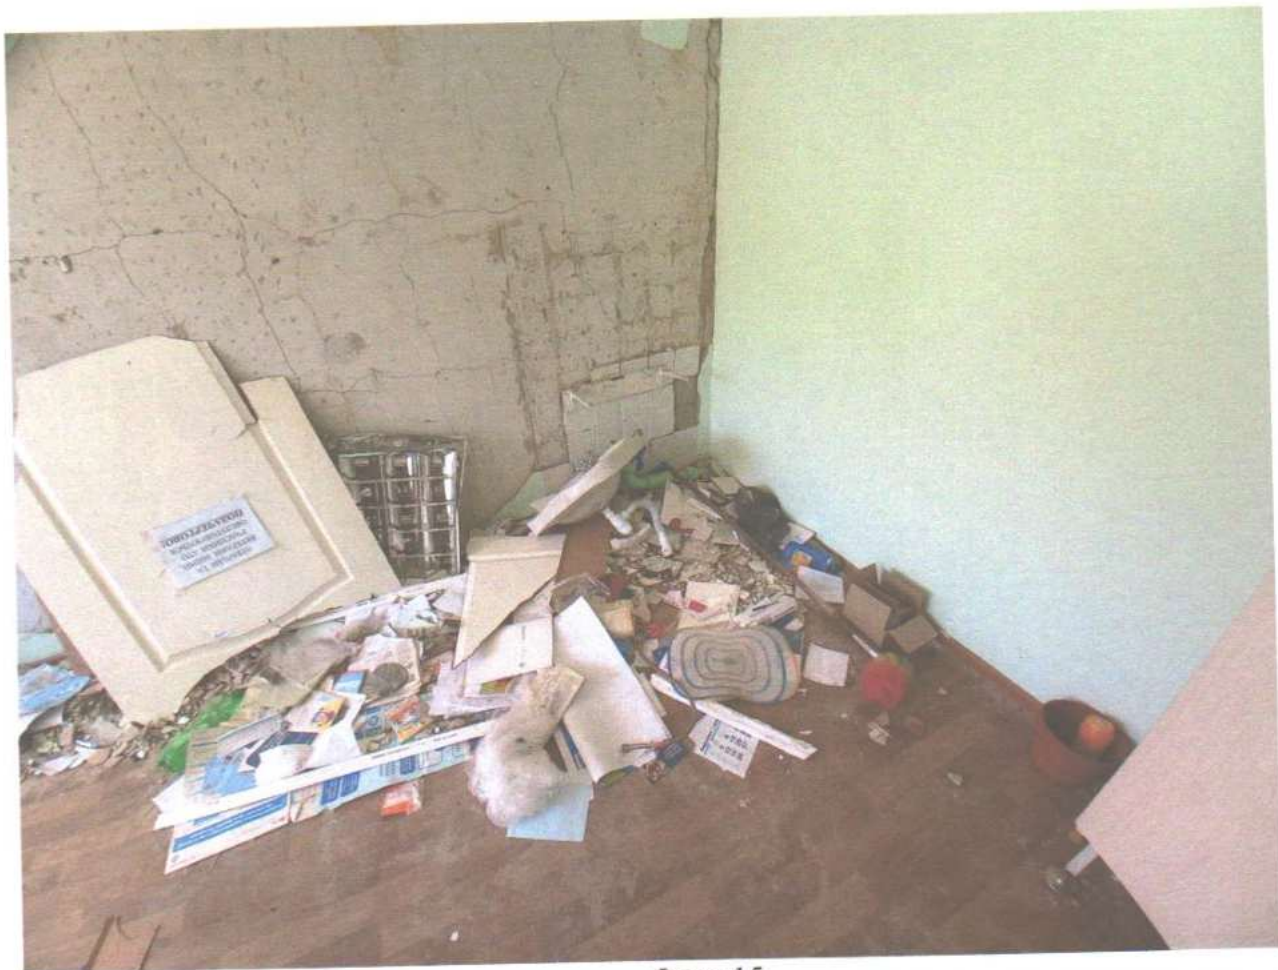
Фотофіксація
Основна будівля поліклінічного відділення

1.1	Візуально, не пошкоджені (мають сліди замокань)	На всій площі	Фото 1-19	-
2	Вертикальні несучі елементи			
2.1	Частково знищені вибуховою хвилею на 30% (вертикальні тріщини)	Зовнішні та внутрішні стіни	Фото 1-19	Відновити в місцях руйнувань в межах існуючої будівлі

3.	Конструкції перекриттів			
3.1	Пошкоджені та знищені вибуховою хвилею на 20% (пошкоджені зв'язки)	На всій площі будівлі (в місці прямого влучання)	Фото 1-19	Відновленню не підлягають
4	Конструкції покриття

4.1	Повністю знищені вибухом на 80% (втрачена початкова несуча здатність)	На всій площі будівлі	Фото 1-19	Відновленню не підлягають
5	Покрівля			
5.1	Повністю знищені вибухом на 80% (посічено уламками)	На всій площі	Фото 1-19	Відновленню не підлягає
6	Підлоги

6.1	Частково знищена вибухом та затіканням покрівлі на 50%	На всій площі	Фото 1-19	Відновленню не підлягають
7	Вікна, двері

7.1	Повністю знищені вибухом на 100% (повністю знищені конструкції)	На всій площі	Фото 1-19	Відновленню не підлягають
8	Внутрішнє опорядження			
8.1	Частково знищене вибухом на 50% (тріщини в штукатурці)	На всій площі	Фото 1-19	Відновленню не підлягає
9	Водопостачання холодне

9.1	Частково знищені (знищені температурним перепадом)	На всій площі	Фото 1-19	Відновленню не підлягає
10	Водопостачання гаряче			
10.1	Частково знищені (знищені температурним перепадом)	На всій площі	Фото 1-19	Відновленню не підлягає
11	Водовідведення

11.1	Частково знищені (знищені температурним перепадом)	На всій площі	Фото 1-19	Відновленню не підлягає
12	Опалення			
12.1	Повністю знищені на 100% (повністю знищені температурним перепадом)	На всій площі	Фото 1-19	Відновленню не підлягає
13	Електропостачання

13.1	Частково знищено вибухом (Посічено та перебито кабелі)	На всій площі	Фото 1-19	Відновленню не підлягає
14	Сходи			
15.1	Візуально, не пошкоджені	На всій площі	Фото 1-19	Відновленню не підлягають

№ з/п	Конструктивні елементи	Стислий опис дефектів і пошкоджень
1	Фундаменти	Без видимих пошкоджень.
2	Вертикальні несучі елементи	<p>на горіщному поверсі в місці влучання снаряду частково відсутня зовнішня несуча стінка орієнтовна площа ураження до 20м.кв. по фасаду будівлі;</p> <p>- В наслідок дії вибухової хвилі пошкоджені стіни приміщення ліфтової (значні тріщини, відпадання окремих цеглин, зміщення кладки від вертикального положення);</p> <p>- На рівні 3-го поверху в місці влучання снаряду наявні вертикальні тріщини в тілі кладки внутрішніх несучих стін з розкриттям до 2см по довжині – на всю висоту поверху;</p>
3	Конструкції перекриттів	<p>В місці прямого влучання снаряду дві плити перекриття на рівні 3-го поверху зруйновано (плити впали), та 4 плити перекриття біля місця прямого влучання мають значні деформації, а саме:</p> <p>- відбиті частини плити;</p> <p>- Поперечні та повздовжні тріщини по всьому тілу плити;</p>

4	Конструкції покриття	Пошкоджено покриття з листової сталі
5	Сходи	Пошкоджень не виявлено
6	Покрівля	<p>В наслідок прямого влучання снаряду 30 % покриття знищено, включаючи дерев'яний каркас (стропила, балки, стійкі, затяжки, підкоси, обрешітка, тощо), та 5% покриття від загальної площі пошкоджено частково, а саме пошкоджено покриття з листової сталі, каркас неушкоджений.</p>
7	Перегородки	<p>Міжкімнатні перегородки виконанні з цегли керамічної та газобетону на рівні 3-го поверху зруйновані на 50% від загальної площі всіх перегородок 3-го поерху, решта перегородок мають значні тріщини та деформації;</p> <p>На рівні 2-го поверху міжкімнатні перегородки зруйновано на 5%, та 25% перегородок мають значні тріщини та деформовані вибуховою хвилею;</p> <p>На рівні 1-го поверху до 10% від загальної площі перегородок мають значні деформації та тріщини.</p>

8	Підлоги	Незначні уламкові пошкодження покриття з плитки керамічної та лінолеуму на рівні 2-го та 3-го поверхів.
9	Вікна, двері	Всі дерев'яні та металопластикові вікна будівлі розбито та пошкоджено вибиті стекла, зламана фурнітура, деформовані рами; 85% дверних блоків пошкоджено частково, або повністю розбито.
10	Опорядження фасадів	Повна руйнація фасаду в місці потрапляння снаряду, незначні уламкові пошкодження фасаду виконаного з цегли силікатної
11	Внутрішнє опорядження	В наслідок вибухової хвилі пошкоджено до 50% оздоблення приміщень а саме: - керамічна плитка відпала з стін приміщень; - цементно-піщана штукатурка відпала, або має значні тріщини по всій площі стін.

Висновок щодо можливості подальшої експлуатації; необхідності поточного (капітального) ремонту; проведення детального (інструментального) обстеження; необхідності демонтажу			Рекомендований термін виконання	
Рекомендовано виконання робіт з відновлення шляхом капітального ремонту, або реконструкції об'єкта

Категорія пошкоджень об'єкта	Загальна характеристика категорії пошкоджень об'єкта	Загальні рекомендації щодо подальшої експлуатації	Рекомендований термін виконання
II	Наявні пошкодження несучих та огорожувальних конструкцій (категорій відповідальності конструкцій А та Б), ступінь та характер яких свідчить про необхідність виконання робіт щодо часткового демонтажу частин об'єкта або його окремих конструкцій, підсилення об'єкта або його окремих несучих та огорожувальних конструкцій	Рекомендовано виконання робіт з відновлення шляхом капітального ремонту, або реконструкції об'єкта

<p>•Для відновлення цілісності будівлі балансоутримувачу звернутися до проектної організації для розроблення проектної документації щодо капітального ремонту будівлі. В проектній документації в обов'язковому порядку розробити наступні рішення:</p> <ul style="list-style-type: none"> - Розробити проект виконання робіт щодо демонтажу пошкодженої частини будівлі в місці прямого влучання снаряду. Демонтаж пошкодженої частини будівлі виконувати з розбиранням кладки несучих стін з розрахунку на 1м нижче від рівня наявних тріщин в тілі кладки стін; - Проектну документацію виконувати з урахуванням діючих вимог ДБН В.2.2-10-2001 «Будівлі і споруди. Заклади охорони здоров'я. Зі зміною № 1 та поправкою» • До виконання робіт з відновлення цілісності будівлі експлуатація будівлі СУВОРО ЗАБОРОНЕНА! 			
<p>Висновок щодо можливості подальшої експлуатації; необхідності поточного (капітального) ремонту; проведення детального (інструментального) обстеження; необхідності демонтажу</p>		<p>Рекомендований термін виконання</p>

<p>Рекомендовано виконання робіт з відновлення шляхом капітального ремонту, або реконструкції об'єкта</p>			
Категорія пошкоджень об'єкта	Загальна характеристика категорії пошкоджень об'єкта	Загальні рекомендації щодо подальшої експлуатації	Рекомендований термін виконання
II	<p>Наявні пошкодження несучих та огорожувальних конструкцій (категорій відповідальності конструкцій А та Б), ступінь та характер яких свідчить про необхідність виконання робіт щодо часткового демонтажу частин об'єкта або його окремих конструкцій, підсилення об'єкта або його окремих несучих та огорожувальних конструкцій</p>	<p>Рекомендовано виконання робіт з відновлення шляхом капітального ремонту, або реконструкції об'єкта</p>
