**ЕКСПЕРТНИЙ ЗВІТ
ЗА РЕЗУЛЬТАТАМИ ОБСТЕЖЕННЯ
№ТО-24112022-1**

**Обстеження технічного стану поліклінічного відділення
Комунального некомерційного підприємства
«Чернігівська центральна районна лікарня»
Чернігівської районної ради Чернігівської області**

**Видано: Управління капітального будівництва Чернігівської
обласної державної адміністрації**

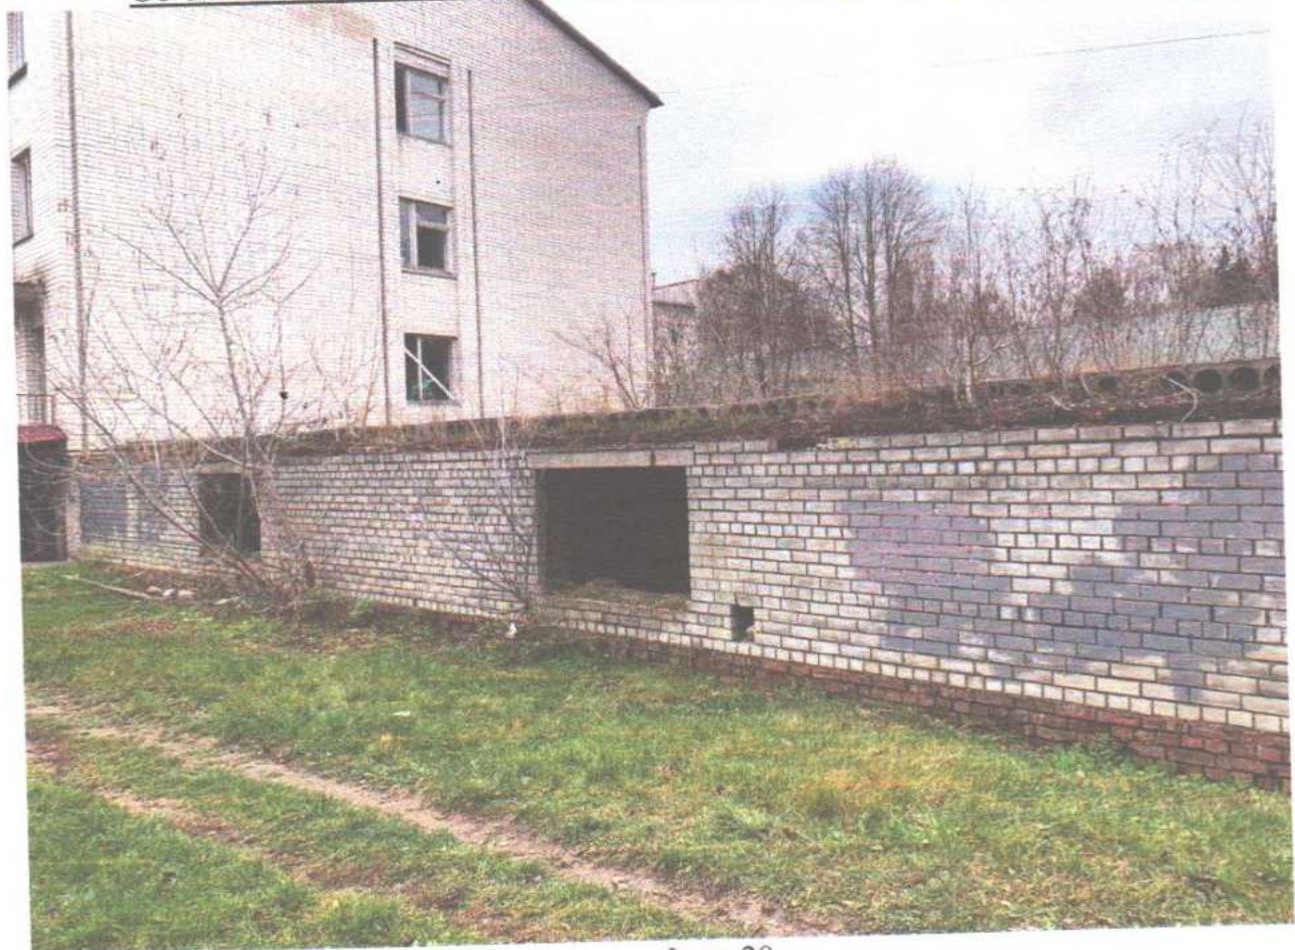
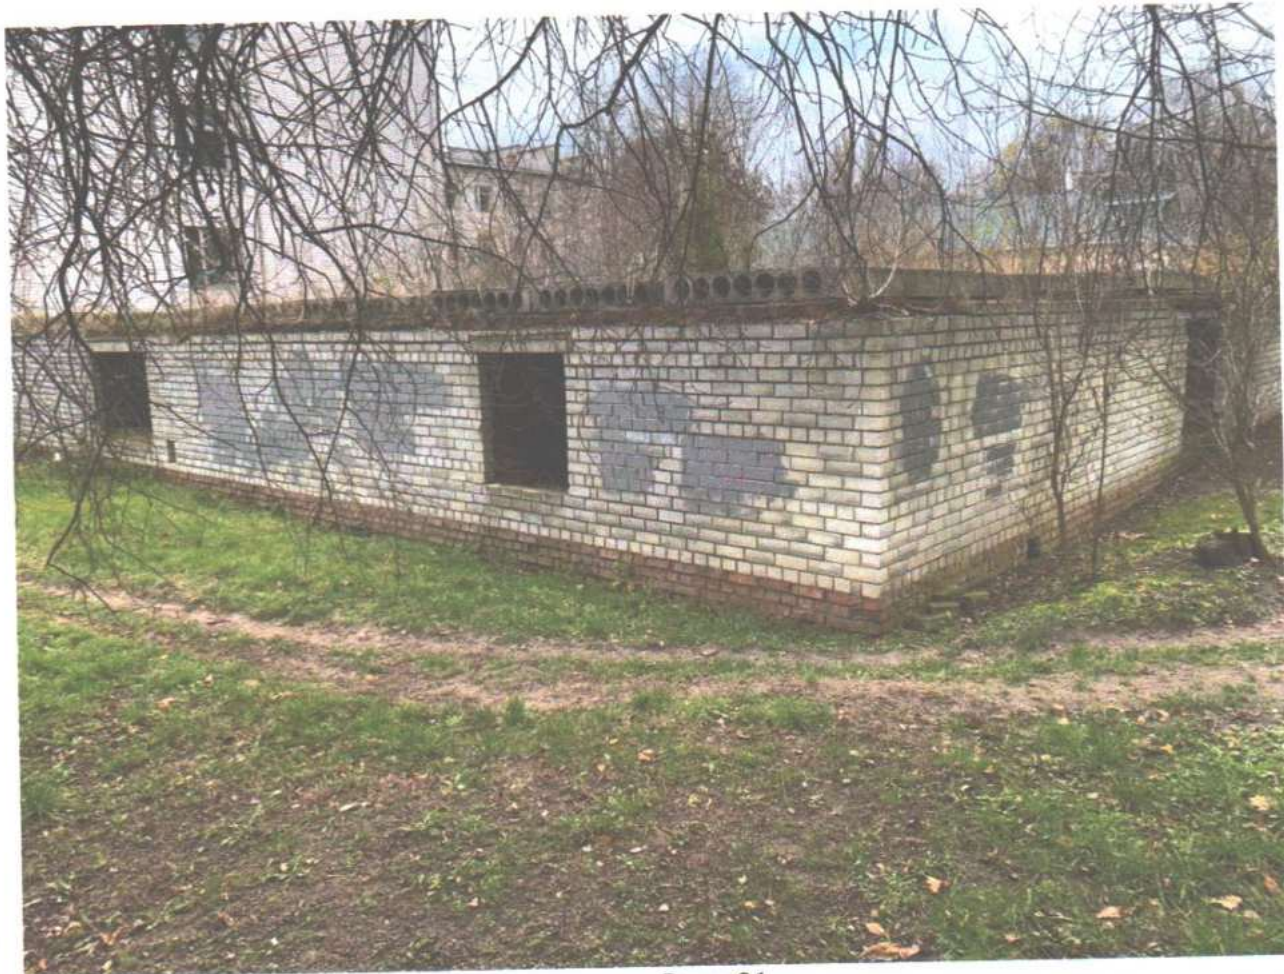
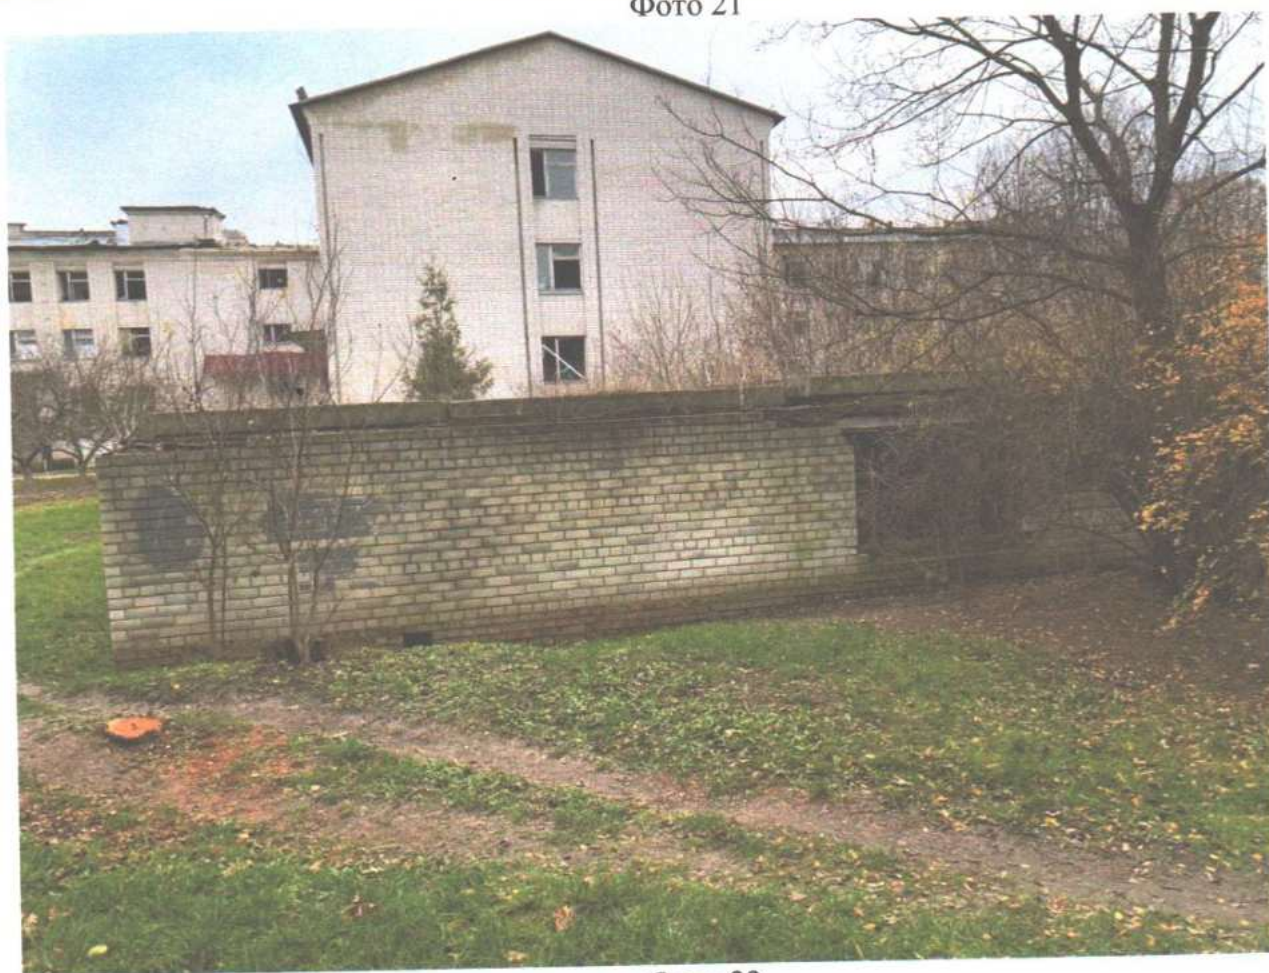
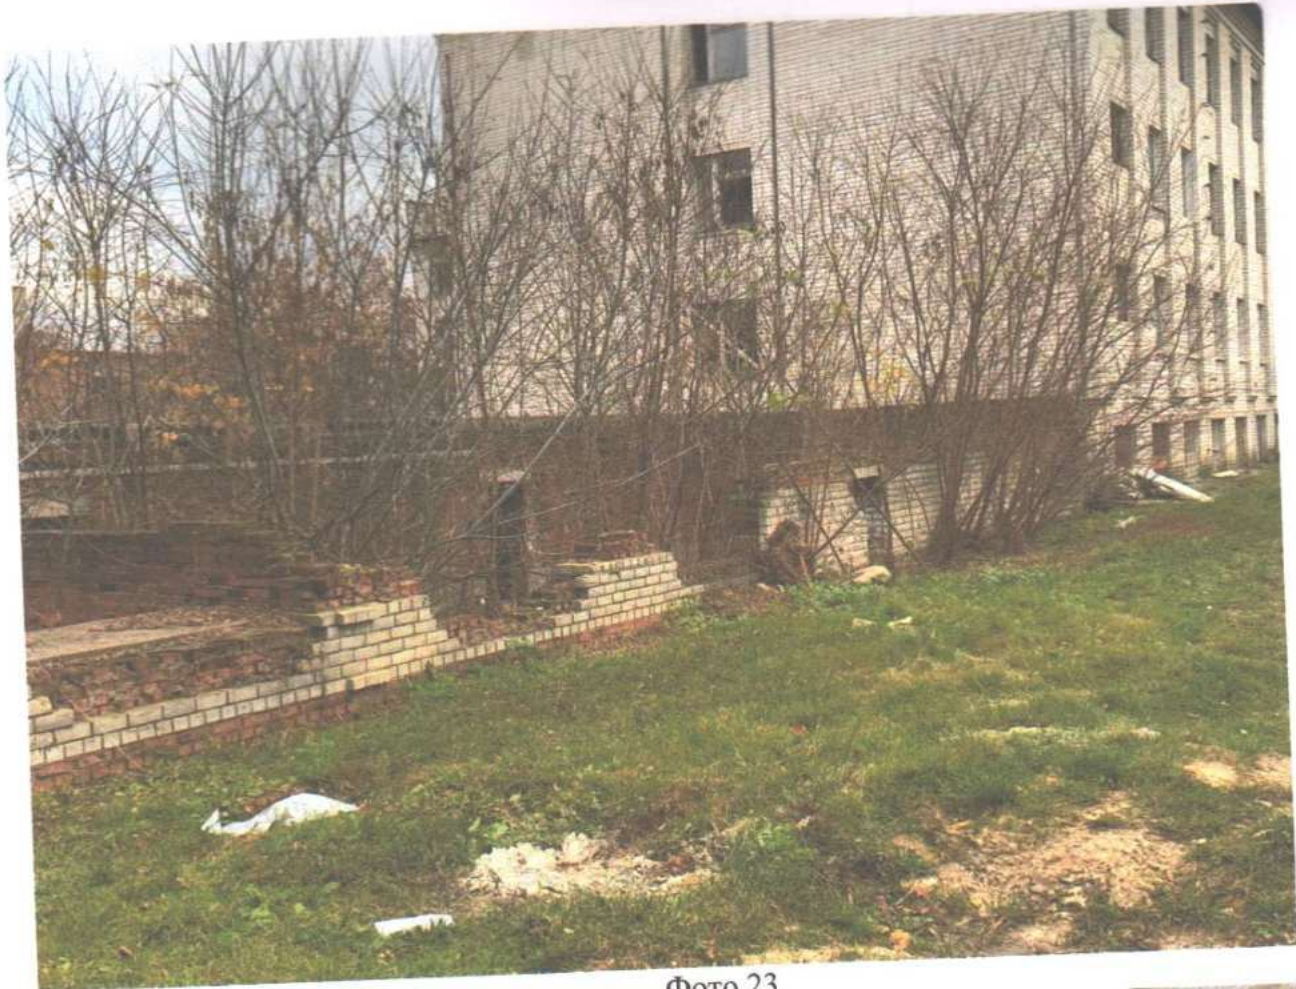
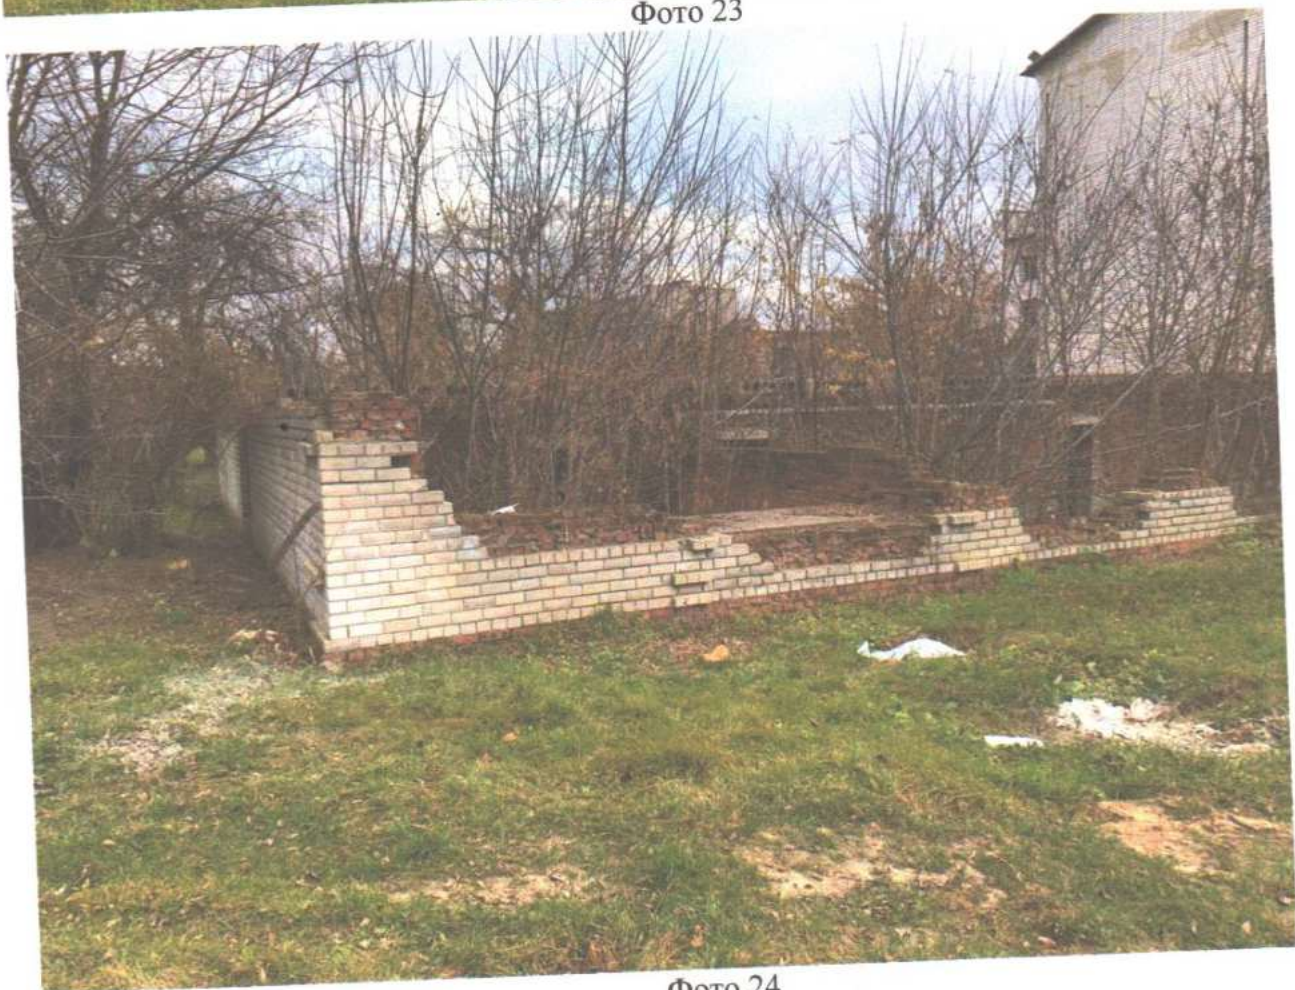
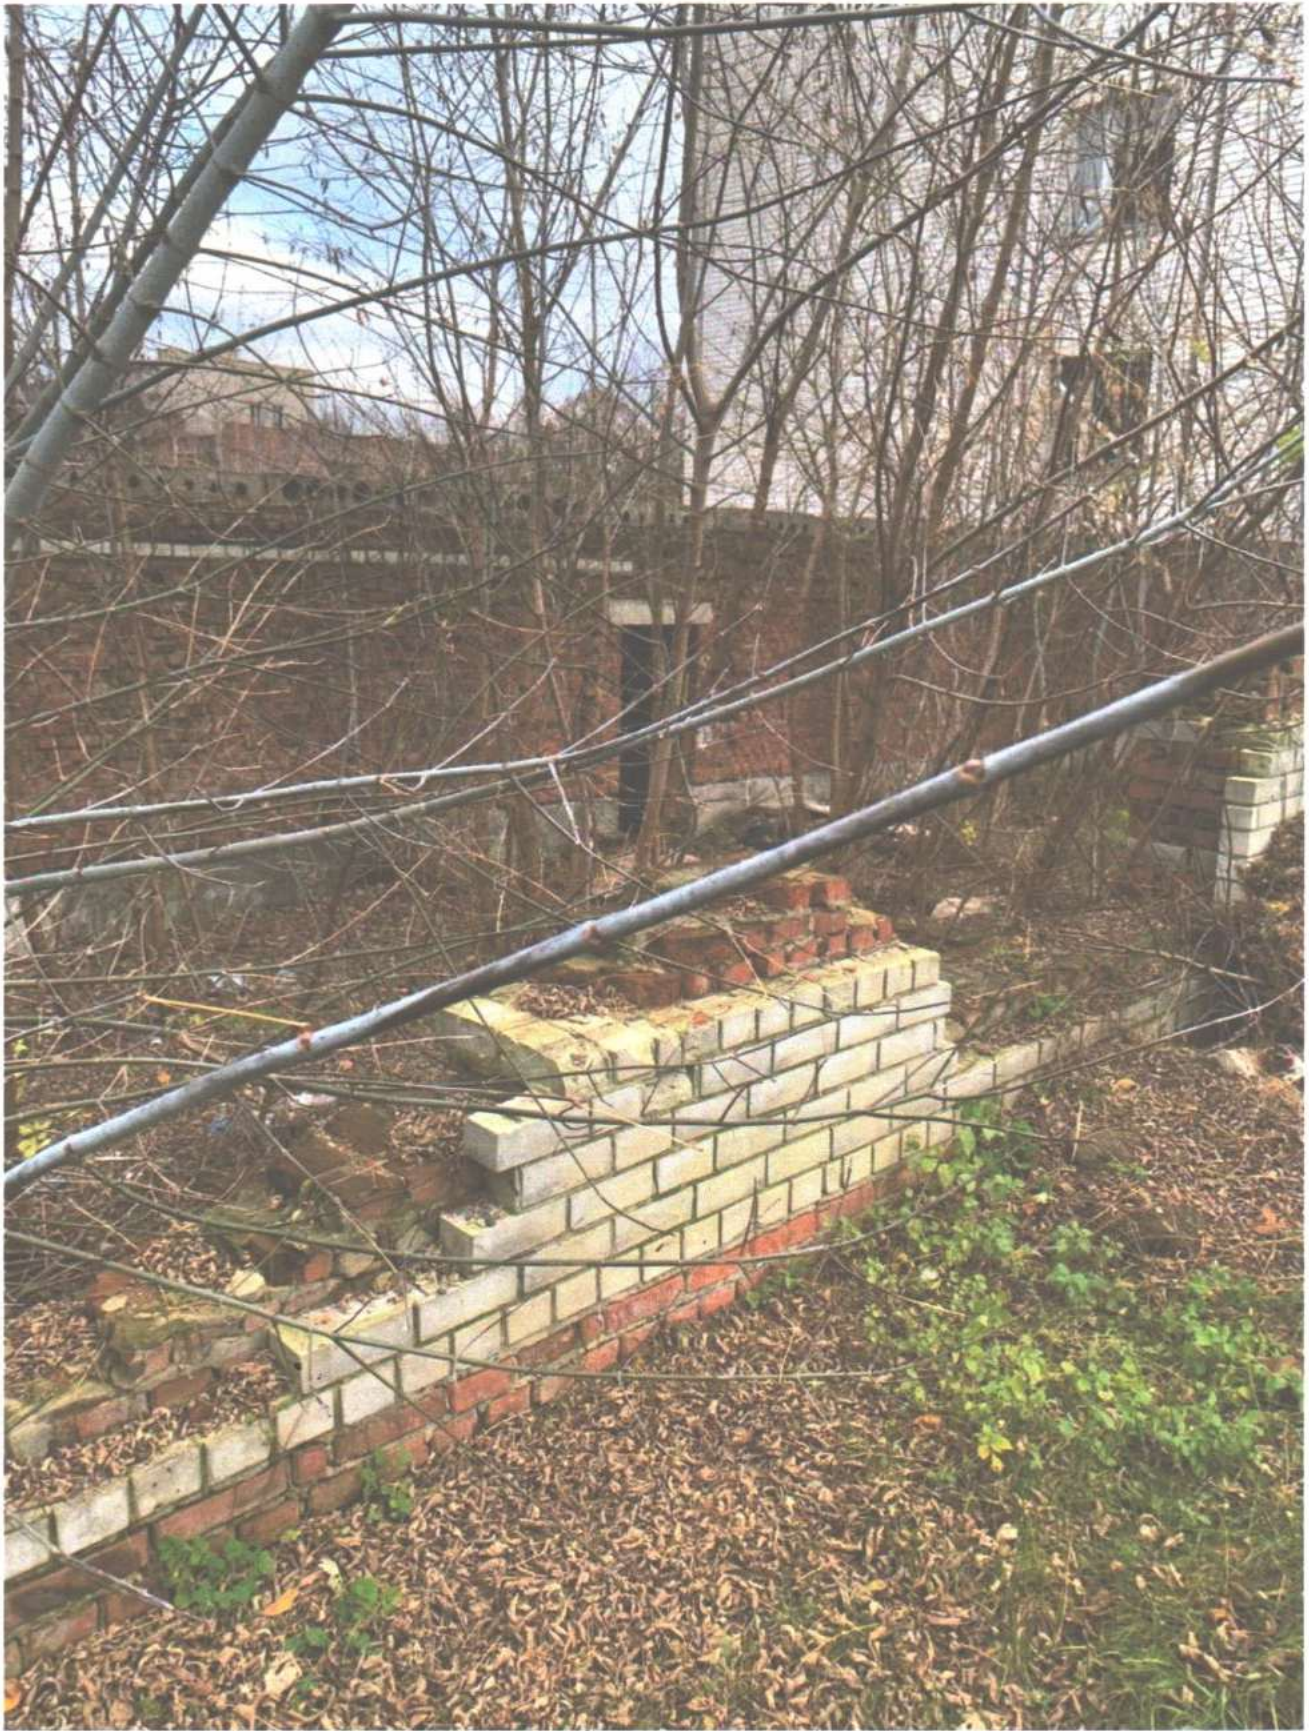
Об'єкт незавершеного будівництва відділення функціональної діагностики

1.1	Візуально, не пошкоджені (мають сліди замокань)	На всій площі	Фото 20-26	Ліквідація
2	Вертикальні несучі елементи			
2.1	Візуально, не пошкоджені (мають сліди замокань)	Зовнішні та внутрішні стіни в (напівпідвальних приміщеннях)	Фото 20-26	Ліквідація

3.	Конструкції перекриттів			
3.1	Візуально, не пошкоджені (мають сліди замокань)	На всій площі будівлі	Фото 20-26	Ліквідація
4	Конструкції покриття			
4.1	Відсутнє	На всій площі будівлі	Фото 20-26	-
5	Покрівля

5.1	Відсутнє	На всій площі будівлі	Фото 20-26	-
6	Підлоги			
6.1	Відсутнє	На всій площі будівлі	Фото 20-26	-
7	Вікна, двері			
7.1	Відсутнє	На всій площі будівлі	Фото 20-26	-
8	Внутрішнє опорядження

8.1	Відсутнє	На всій площі будівлі	Фото 20-26	-
9	Водопостачання холодне			
9.1	Відсутнє	На всій площі будівлі	Фото 20-26	-
10	Водопостачання гаряче			
10.1	Відсутнє	На всій площі будівлі	Фото 20-26	-

11	Водовідведення			
11.1	Відсутнє	На всій площі будівлі	Фото 20-26	-
12	Опалення			
12.1	Відсутнє	На всій площі будівлі	Фото 20-26	-
13	Електропостачання			
13.1	Відсутнє	На всій площі будівлі	Фото 20-26	-
14	Сходи			
15.1	Відсутні	На всій площі будівлі	Фото 20-26	-

№ з/п	Конструктивні елементи	Стислий опис дефектів і пошкоджень
1	Фундаменти	Сліди замокань руйнування захисного шару.
2	Вертикальні несучі елементи	Волосяні тріщини, замокання, випадання цегли.
3	Конструкції перекриттів	Замочені, пліснява, частково тріщини в захисному шарі.
4	Конструкції покриття	-
5	Сходи	-
6	Покрівля	-
7	Перегородки	Волосяні тріщини, замокання, випадання цегли.
8	Підлоги	Замокання, тріщини.
9	Вікна, двері	Повністю зруйновані на 100%
10	Опорядження фасадів	-
11	Внутрішнє опорядження	-

Перелік невідкладних ремонтно-відновлювальних (протиаварійних робіт), консервації, часткового демонтажу та/або обмежень (за навантаженнями, за температурним режимом та ін.)	Рекомендований термін виконання
Об'єкт непридатний для використання за цільовим призначенням, повністю втратив свою економічну цінність, наявні пошкодження несучих та огороджувальних конструкцій, ступінь та характер яких свідчить про небезпеку аварійного обвалення об'єкта	
Висновок щодо можливості подальшої експлуатації; необхідності поточного (капітального) ремонту; проведення детального (інструментального) обстеження; необхідності демонтажу	Рекомендований термін виконання
Рекомендовано виконання невідкладних робіт щодо демонтажу (ліквідації) об'єкта

Категорія пошкоджень об'єкта	Загальна характеристика категорії пошкоджень об'єкта	Загальні рекомендації щодо подальшої експлуатації	Рекомендований термін виконання
III	Об'єкт непридатний для використання за цільовим призначенням, повністю втратив свою економічну цінність, наявні пошкодження несучих та огороджувальних конструкцій, ступінь та характер яких свідчить про небезпеку аварійного обвалення об'єкта	Рекомендовано виконання невідкладних робіт щодо демонтажу (ліквідації) об'єкта

III	Об'єкт непридатний для використання за цільовим призначенням, повністю втратив свою економічну цінність, наявні пошкодження несучих та огорожувальних конструкцій, ступінь та характер яких свідчить про небезпеку аварійного обвалення об'єкта	Рекомендовано виконання невідкладних робіт щодо демонтажу (ліквідації) об'єкта
